鉄道高架と交通量の多い道路近傍に計画された産婦人科病院

◆概要

図1に示す計画地は、S造3階建ての病院である。当初から、医療機器や患者への影響を考慮して環境振動に注意が向けられた現場である。事前に振動調査を専門業者へ依頼されて、地盤の振動加速度値を測定し、建物への影響を予測検討されていた。施工にあたり、ビブランが検討され、最終的に採用となった。ビブラン施工後（土間コンクリート打設後）に振動検証を実施した。

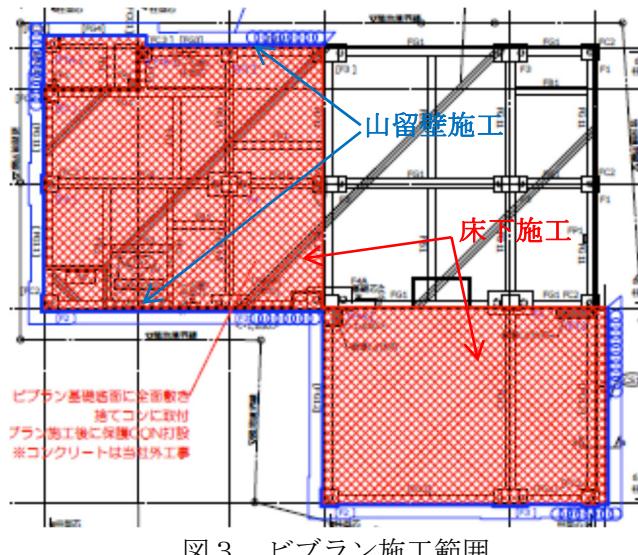
図3 ビブラン施工範囲

鉄道振動対策における地中壁にビブラン施工する対策は実績が多く、結果として、地盤振動の絶縁効果が良好である。今回、事前振動データ値から、2階を評価点とし、ビブランの絶縁性能、建物内増幅等を検討し、ビブランの施工範囲を決定。通常山留壁は3m以上必要であるが、当該建物は地下がない為、深さ1.5mの山留壁及床下にビブランを施工。図3にビブラン施工範囲を示す。図4に評価点の振動加速度レベルの検討予測値を示す。

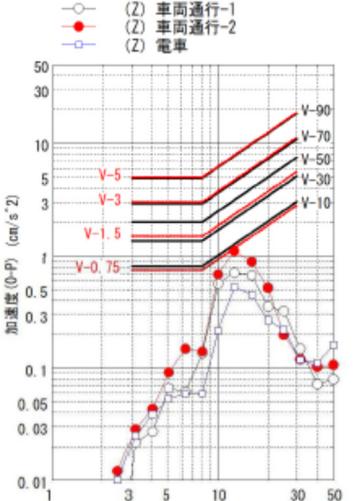
図2 振動調査測定結果

2021年6月に建設敷地地盤上で振動調査測定が実施された。結果大型車両通過時・鉄道高架列車通過時において、鉛直方向(Z)振動が顕著に現れた。1/3オクターブバンド12.5Hz成分に振動加速度値1gal(60dB)以上が計測された。この振動成分は、建物に入力されると2階、3階で増幅される為、振動障害派生が予測された。このような状況から、ビブラン対策の検討が依頼され、地盤振動を小さくする為の手法を提案。事前調査の結果を図2に示す。写真は車両通過を撮影。（資料提供：測定専門業者）

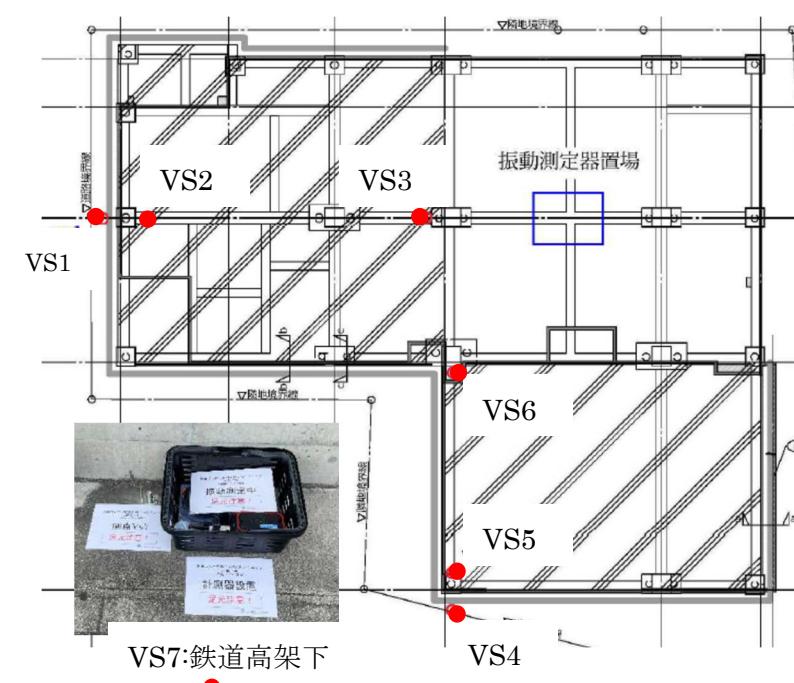
図5 振動調査測定点

ビブラン施工工事後、2022年7月に検証振動調査測定を実施した。図5に測定点図を示す。

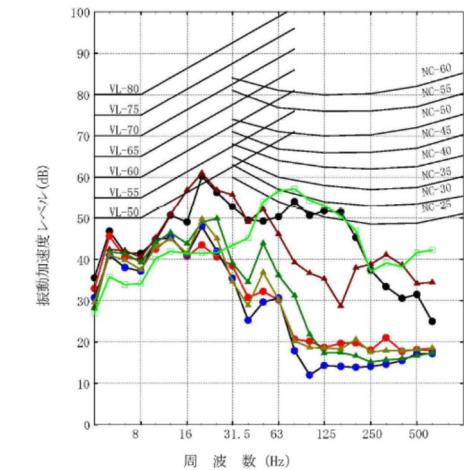
図6 各測定点の振動加速度レベル

大型車両通過時

- 9:16-9:18 vs1 西道路境界（道路）
- 9:16-9:18 vs2 西から2m内 基礎天端
- 9:16-9:18 vs3 西から13.5m内 基礎天端
- 9:16-9:18 vs4 南道路境界（阪神）
- 9:16-9:18 vs5 南から2m内 基礎天端
- 9:16-9:18 vs6 南から9.5m内 基礎天端
- 9:16-9:18 vs7 阪神電鉄の高架下土間天端

鉄道高架列車通過時

- 10:00 vs1 西道路境界（道路）
- 10:00 vs2 西から2m内 基礎天端
- 10:00 vs3 西から13.5m内 基礎天端
- 10:00 vs4 南道路境界（阪神）
- 10:00 vs5 南から2m内 基礎天端
- 10:00 vs6 南から9.5m内 基礎天端
- 10:00 vs7 阪神電鉄の高架下土間天端

今回、当該建物において、道路交通振動や列車交通振動による建物への振動影響が懸念された。ビブランを施工することにより、振動絶縁効果があると提案し、山留壁や床下に施工された。結果検証振動測定データ値から低域振動12.5Hz～20Hz、固体音領域振動31.5Hz～63Hz振動成分に地盤と建物内床との振動値を比べると大きな差が現れていた。

ビブランによる振動絶縁効果は良好に発揮していると判断する。
